NAZWA PROJEKTU	Madalińskiego 109/2
ADRES	Wrocław
DATA PRZEGLĄDU	02.01.2024, 08:51
UTWORZONO	02.01.2024
UTWORZYŁ	Krzysztof Cempiel

# RAPORT TECHNICZNY - Madalińskiego 109/2

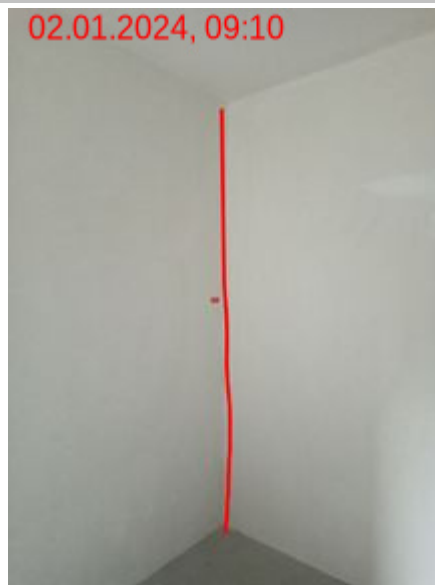
Fot. 1

**#1 Pęknięcie w narożniku ścian****Kategoria** Wykończenie ścian i sufitów

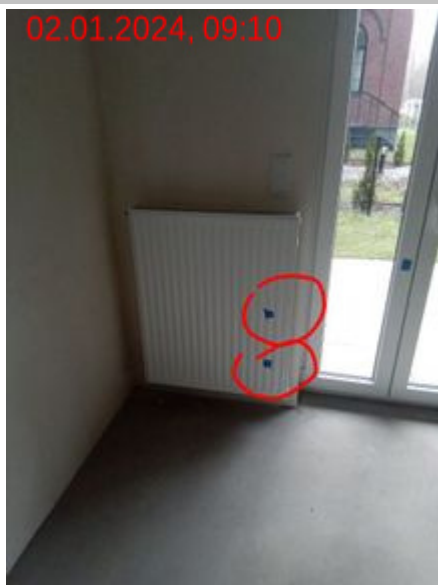
Fot. 2

**#2 Pozostałości zwulkanizowanego kleju na płycie czołowej grzejnika****Kategoria** Instalacja CO

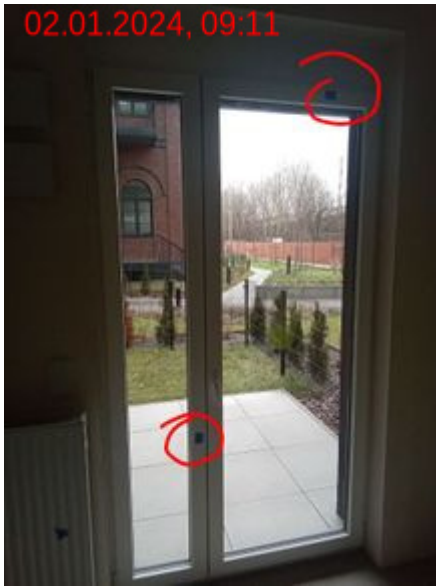
Fot. 4

**#3 Uszkodzenia mechaniczne na skrzydłach od wewnątrz w dwóch miejscach**

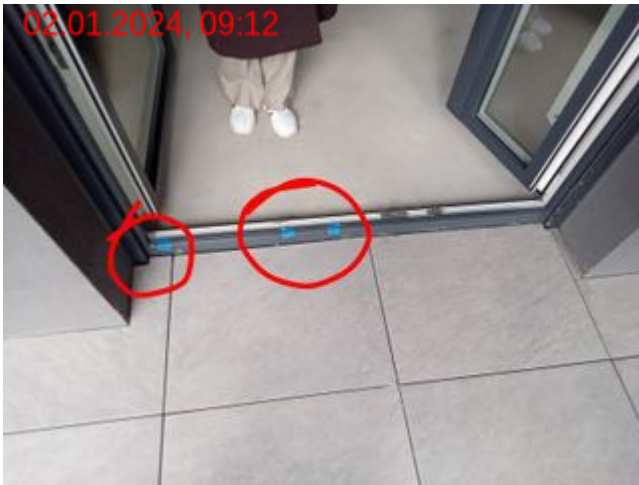
Fot. 7

**#4 Uszkodzenia okleiny na ramie w części progowej od zewnątrz****Kategoria** Stolarka okienna i rolety

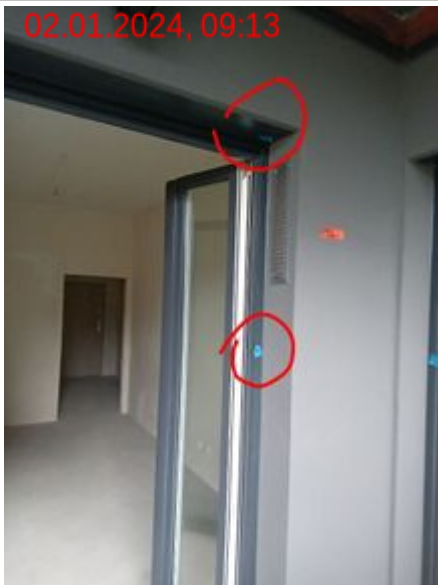
Fot. 10

**#5** Brak maskownicy na mocowanie klapy rewizyjnej rolety oraz zaślepek na otwory montażowe prowadnic rolety

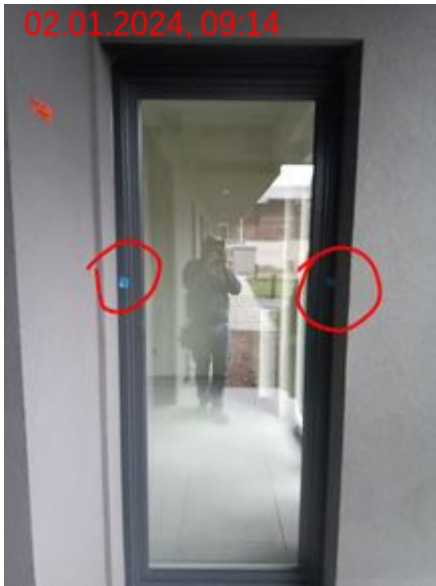
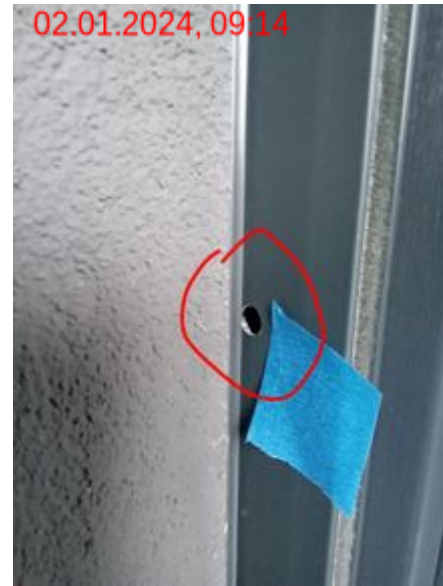
**#6 Brak zaślepek na otwory montażowe prowadnic rolety****Kategoria** Stolarka okienna i rolety

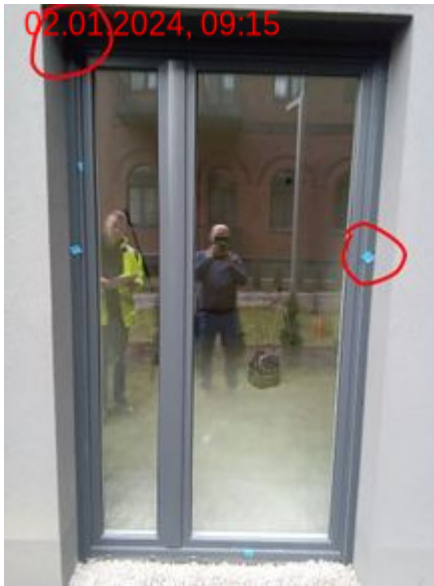
Fot. 15

**#7 Uszkodzenia okleiny na ramie w części progowej od zewnątrz****Kategoria** Stolarka okienna i rolety

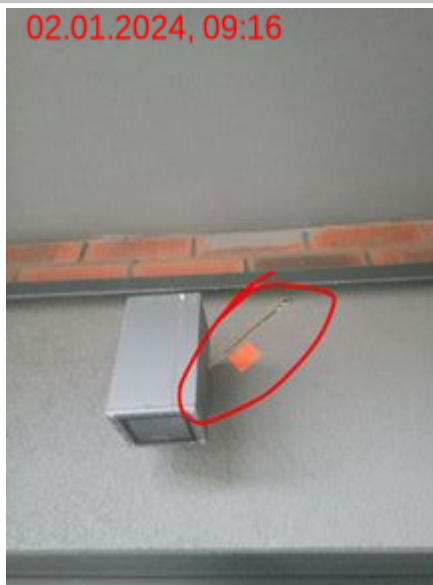
Fot. 18

Brak obróbki bruzdy w elewacji przy oświetleniu zewnętrznym

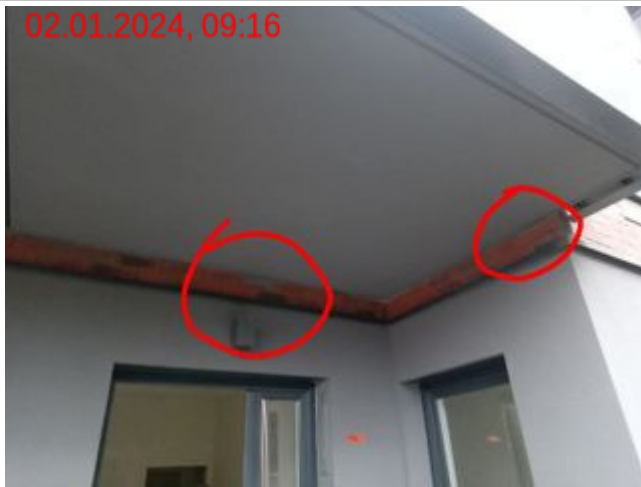
Fot. 19

## #9 Zabrudzenia na elewacji pod płytą balkonu powyżej

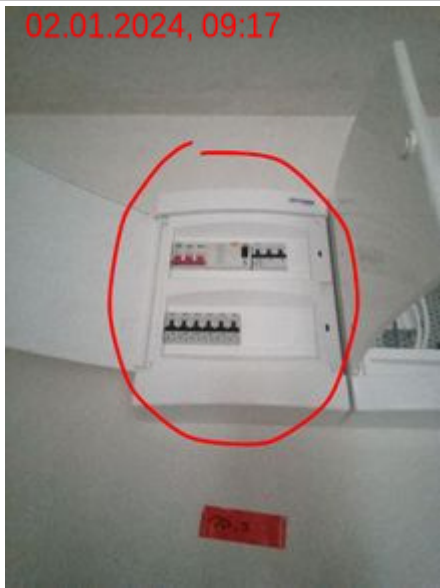
Fot. 22

**#10 Brak opisu bezpieczników**

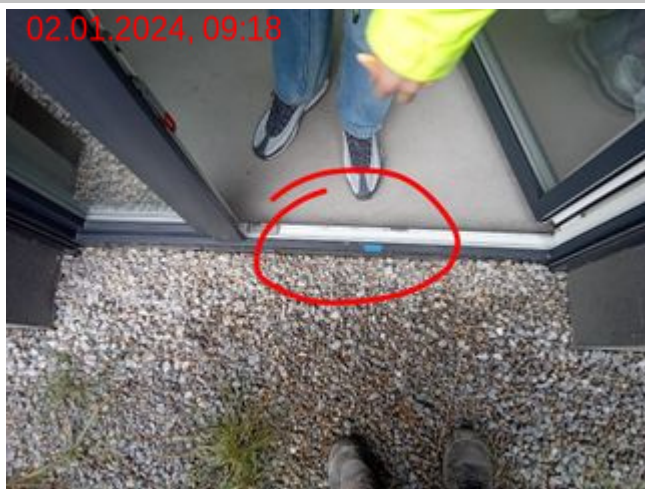
Fot. 23

**#11 Uszkodzenia okleiny na ramie w części progowej od zewnątrz**

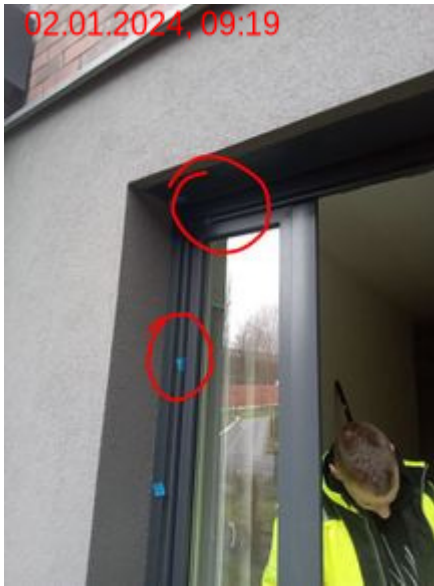
Fot. 25

**#12** Zabrudzenia pianą w górnej części ramy od zewnątrz
